耐凝露石墨烯涂料在输气管道中的防腐应用

摘要:为了解决天然气站场、阀室凝露管道涂层易腐蚀失效的难题,对传统防腐涂层进行老化分析,并研发新型耐凝露石墨烯防腐涂料。在实验室进行附着力、中性盐雾和耐连续冷凝实验,结果表明,石墨烯防腐涂层在凝露环境下附着力良好,防腐性能优异。通过天然气阀室现场涂装应用表明,石墨烯涂层服役两年后无起泡、剥落等现象,涂层对管道的防腐性能良好,比传统涂层老化级别更低,可实现凝露环境下对管道的长效防护,可为其他凝露化工管道的腐蚀防护提供借鉴。

Anti-corrosion application of condensation-resistant graphene coatings in gas pipelines

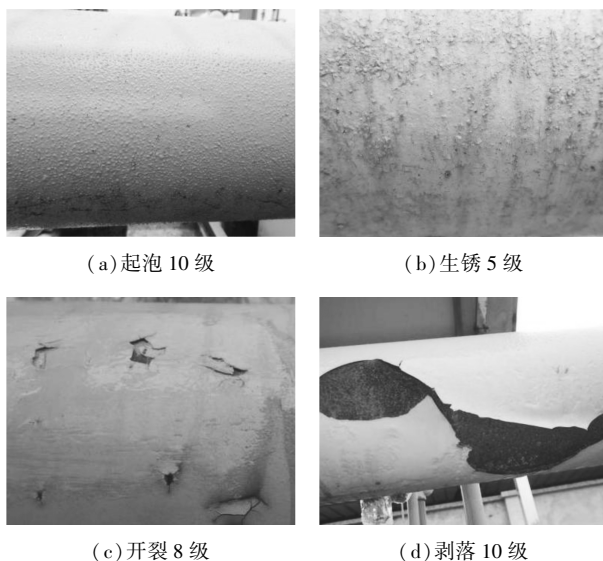
图1 涂层老化典型案例

涂层老化评价的标准是GB/T 30789《色漆和清漆 涂层老化的评价 缺陷的数量和大小以及外观均匀变化程度的标识》,提供了起泡、生锈、开裂和剥落等级评定方法。生锈等级分为1~5级。其他类型等级由密度和大小共同定义,如2(S4)代表密度2级、大小4级,合计为6级,最高为10级。涂层老化典型案例如图1所示。

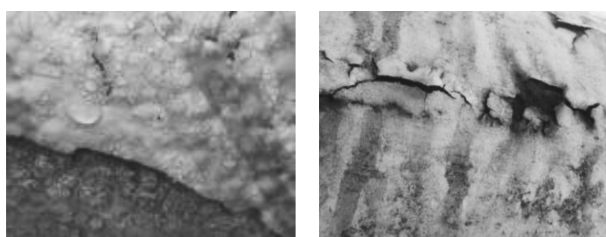
图 4 管道涂层凝露及老化现象

在典型沿海环境和凝露环境的某一站场进行取样分析。部分涂层表面有凝露,逐渐老化失效,具体表现为涂层开裂、脱落,管道基材发生腐蚀,产生铁锈,如图4所示。海洋大气腐蚀环境和凝露耦合加速了涂层老化失效。

(a)凝露 (b)老化

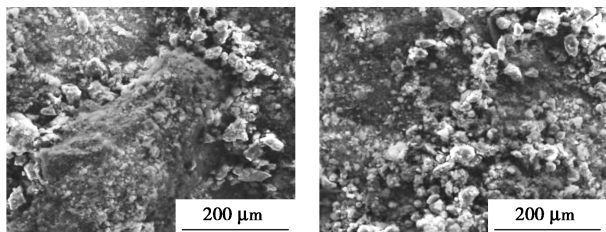
图 5 涂层锈蚀处腐蚀产物的 SEM 图

通过扫描电镜对涂层锈蚀处不同部位的腐蚀产物进行分析,如图 5 所示。腐蚀产物呈颗粒状,疏松多孔,容易从管道基材上脱落,腐蚀产物对基材没有防护效果。

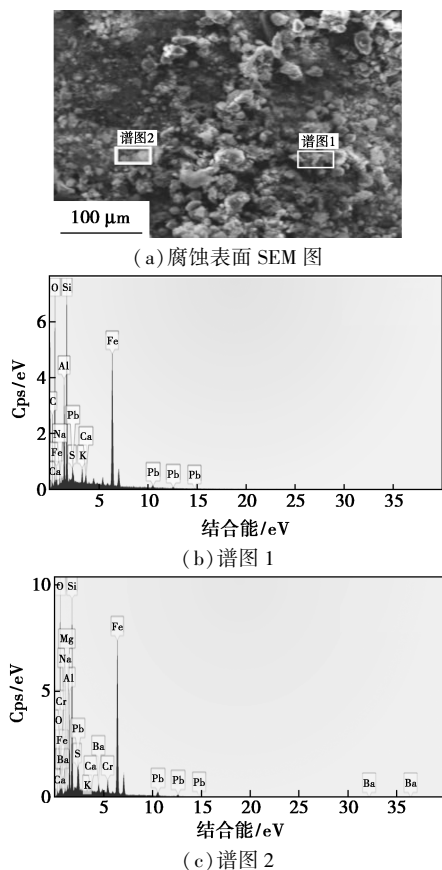
图 6 腐蚀产物的 EDS 分析

行定量测试。测试结果见表 1。可以看出,谱图 1 和谱图 2 都分析出主要元素为铁、氧、碳、铝和硅。腐蚀产物中检测到较多的铁元素,说明部分涂层已经失效,钢材已经发生腐蚀^[20]。

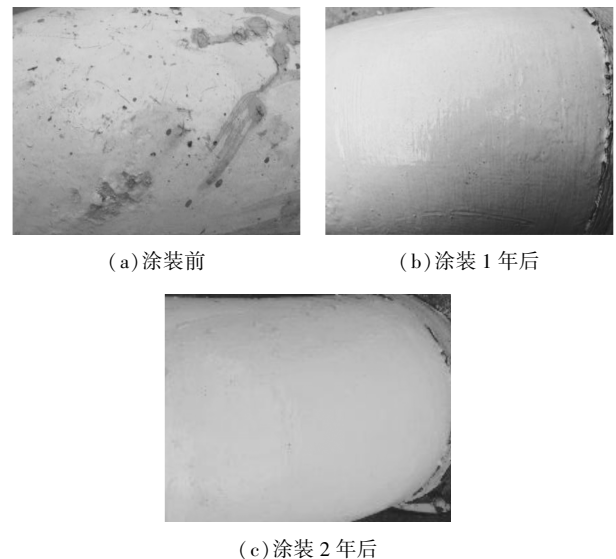
图8 1#测试处石墨烯涂层服役实验

石墨烯涂层在 1# 和 2# 凝露测试管段服役两年后,老化级别都比较低,轻微生锈,无起泡、剥落等现象,涂层防护性能良好,如图 8、图 9 所示。

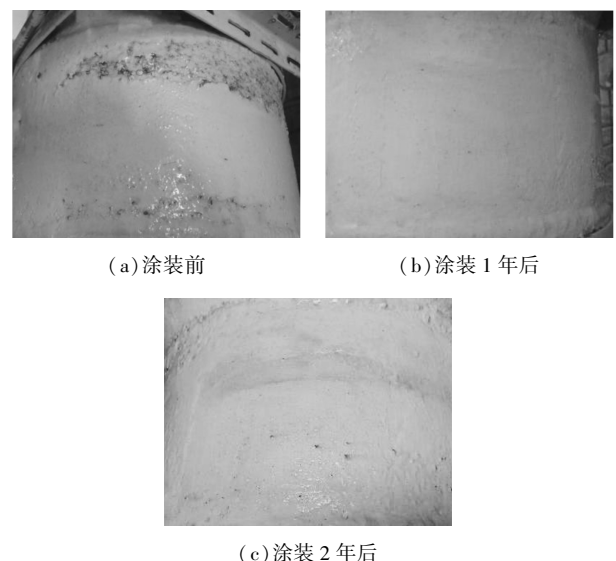
图9 2#测试处石墨烯涂层服役实验

对比图 9 和图 10 可知,无凝露 3#测试处比凝露管段 2#测试处生锈级别更低。相对于在凝露条件下施工固化,无凝露施工固化时石墨烯涂层老化级别更低,防护性能更佳。石墨烯涂层和传统涂层在相同条件下的对比实验如图 10 和图 11 所示。对比实验表明,石墨烯涂层比传统涂层生锈级别更低,防腐性能更优。
