# 制氢转化炉炉管红管原因分析及改进措施

(泰州东联化工有限公司, 江苏 泰州 225321)

**摘要:**制氢装置在开工产氢后不久出现 14 根炉管红管,对此事件进行了分析。根据炉管红管现象、卸出催化剂形态、转化炉出口甲烷含量及其转化率、炉管壁温、炉管压差、催化剂性能测试、炉管检测等内容,结合催化剂影响因素,综合分析了导致此次转化炉炉管红管原因。从生产经验出发,提出了制氢装置运行过程中改进措施和相应对策,从而保证制氢装置平稳安全运行。

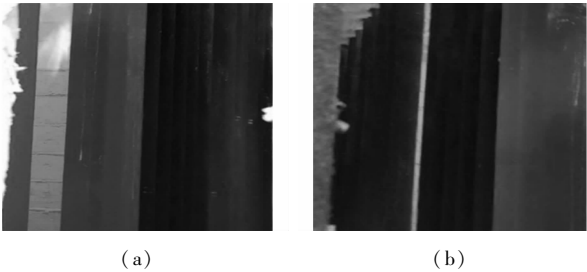
图 1 炉管红管现象

由图 1 可知,炉管红管现象非常明显,出现了炉管整体红管现象,并且伴有少量花斑和亮斑,与正常

转化炉管颜色(黑色)有明显区别。

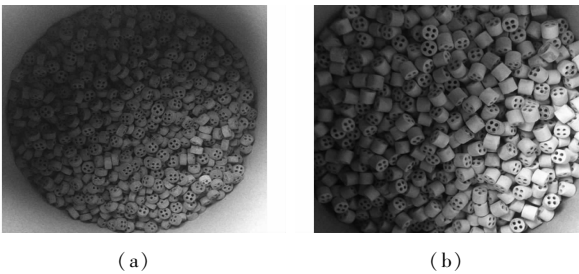
图 2 新催化剂(Z417/Z418)

新催化剂如图 2 所示,卸出的旧催化剂如图 3 所示,旧催化剂已有粉碎形态,与新催化剂相比有明显区别,这是导致转化炉炉管红管的直接原因。

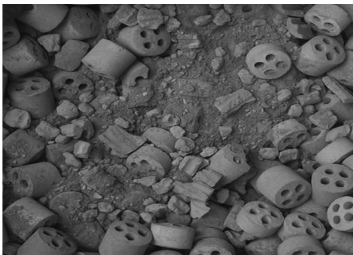
图 3 卸出后旧催化剂(红管中)

从表 6 可知,炉管红管时,炉管压差比正常状态高 0.068 MPa,从卸出的催化剂(图 3)可以得知,炉管催化剂粉碎是导致炉管压差上升的主要原因。

在开工产汽过程中,蒸汽暖管不充分,或蒸汽本身含水,造成转化炉管上层催化剂 Z417 粉碎,从而导致炉管红管。根据卸出的催化剂(图 3)和 Z417 钾流失(表 8)结果来看,蒸汽带水造成催化剂粉碎的可能性大。

经过降低负荷、提高配汽量和返氢量等一系列调整措施再次活化催化剂,但转化炉红管问题依然存在,这也说明催化剂再生效果差。为提高甲烷转化率和保护炉管,避免炉管长时间处于超温状态,更

在开工过程中,配汽管线必须管暖充分,防止蒸汽带水;为保证暖管充分,降低现场噪音排放,方便操作工安全操作,现场增加暖管消音器。
