合成反应器分布器改造

摘要:通过对伊泰16万t/a煤制油项目合成反应器分布器结构的不断改造,改善了分布器分布状况,气体分布均匀,鼓泡反应良好,消除了安全隐患。

Reconstruction of synthesis reactor distributor

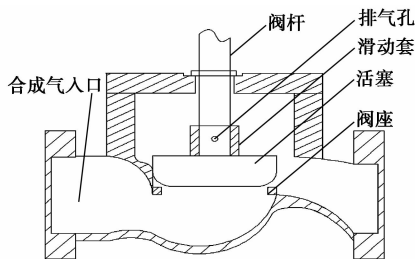
图2 反应器入口截止止回阀内部结构简图

装置运行中如遇事故故障停车,系统停止向反应器供气,反应器内部压力不能及时泄掉,致使液体石蜡连同催化剂一同逆向进入分布器环管及汇总管,并在管内冷却凝固。系统开车升温后滞留在管内的渣蜡受热积碳,形成固态碳化物阻塞分布管。

安装在进气总管上4台截止阀,其阀头为重力回降形式(如图2),装置在事故停车、供气停车时,阀头依靠重力自动回座,使阀门关闭,这时反应器内部压力会将反应器内液体石蜡连同催化剂逆向压入分布管,进入汇总管,最终通过阀头上的排气孔进入阀头的内部活塞下部,并在这里冷却固化,致使开车导气时截止止回阀不能开启或开启不足。

施行停车后自动关闭截止止回阀的操作,这样可以封闭阀头内活塞下部空间。开车时再打开截止止回阀,可以避免开车时止回阀关闭不能导气的故障。

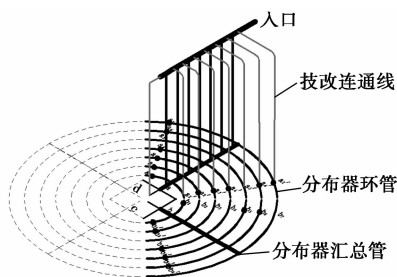
图3 改造后分布器图

环形分布管的末梢部位容易积留渣蜡,从而堵塞分布孔。

对分布器各层环管的进气管线进行改造。如图3,由合成气入口管线引支管到分布器汇总管的末端;同时从合成器入口管线引支管到每层分布器的每个端头,可以避免分布管的末梢部位由于流动性差而造成的滞留、堵塞积碳。
