延迟焦化装置焦炭塔油气线堵塞及 解决措施

郭小安*

(中国石油大庆石化分公司炼油厂延迟焦化车间,黑龙江 大庆 163714)

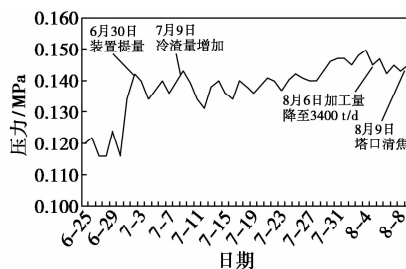
图1 2014年焦炭塔顶与分馏塔顶压差趋势图

从图1和图2可以看出,2014年6月25日焦化装置检修开工后焦炭塔顶压力一直处于0.20 MPa以上(2012年和2013年检修开工正常后焦炭塔顶压力均为0.18 MPa左右,设计压力为0.17 MPa,工艺指标为 ≤ 0.25 MPa)。初步判断怀疑是该阶段原料中冷渣掺炼比例较高,约为45 t/h,检修前原料冷渣掺炼量一般为10 t/h,而冷渣中又混入轻质原料,

因此导致焦炭塔顶压力相对检修前下降不明显。6月30日根据调度指令,装置处理量提高至3 600 t/d,焦炭塔生产压力上升明显,此时热渣油量充足,焦化冷渣油掺炼量为5 t/h以下。7月9日焦化冷渣油掺炼量增加,装置处理量降至3 550 t/d。8月6日装置处理量降至3 400 t/d。8月9日对焦炭塔塔口

进行了清焦,采取以上措施后,焦炭塔顶压力基本没有变化,仍处于较高水平。

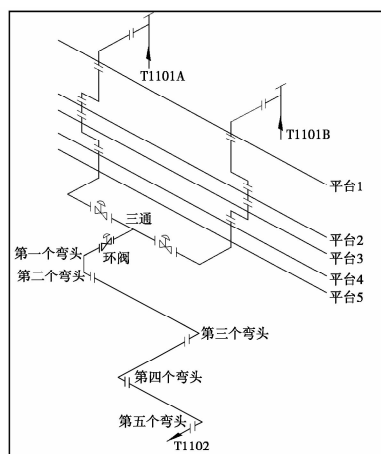
图3 焦炭塔至分馏塔油气线管道检测截面位置图

2014年6月份检修期间,已对焦炭塔油气线进行了全面清焦,根据往年油气线结焦经验,油气线的结焦厚度不能在这么短时间内达到现在的效果。因此怀疑管线堵塞有以下2点:①环阀故障。在油气线去分馏塔上存在一环阀,该阀门在2008年开工至今没有开关过,同时历年检修期间只进行了清焦处理,未对阀门的内部机构检查,因此怀疑该阀门内部执行机构可能损坏,导致油气线憋压。2014年6月份检修期间,在油气线回装的过程中存在着异物掉入或遗落的风险,异物进入油气线后,在生产过程中随着油气运行至环阀处,被环阀的执行机构卡住,导致油气线堵塞,造成焦炭塔发生憋压。②油气线弯头存在异物堵塞。大庆石化公司炼油厂聘请岳阳长岭设备研究所有限公司于2014年9月7日采用 γ 射线故障扫描检测技术对油气线管线进行了扫描检测,具体详见图3、表3和图4。

从表3及图4可以看出,三通后第二个弯头的的数据明显下降,存在异常,而三通至分馏塔段管线数据正常,表明此处存在严重的异物堵塞,判断该段(下转第145页)
