连续重整装置氯的危害及对策

Chlorine corrosion and prevention in continous catalytic reforming unit

苏丹喀土穆炼油有限公司2006年新建的一套40万t/a连续重整装置是由北京设计院设计,其中催化剂再生部分采用法国IFP工艺包进行催化剂连续再生。主要目的生产辛烷值为RON98的汽油组分,副产的氢气为焦化柴油加氢装置提供氢气原料。

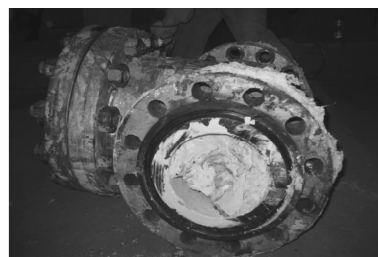
(2)汽柴油加氢装置的原料中氮含量较高为 550 $\mu\text{g}/\text{g}$,加氢反应过程中,氮与氢气反应生成氨气,氨气进一步与氢气中的氯反应生成氯化铵。氯化铵加热至 100 $^{\circ}\text{C}$ 时开始分解,337.8 $^{\circ}\text{C}$ 时可以完全分解为氨气和氯化氢气体,遇冷后又重新化合生成颗粒。氯化铵在装置的低温部位结晶造成管线堵塞,严重时造成装置的停工。2011 年 5 月检修前加氢装置的循环氢压缩机入口流量由正常的 110 000 m^3/h 降到不足 80 000 m^3/h ,同时压缩机进出口压差由 1.10 缓慢上涨至 1.80。系统已经无法提供最低的氢油比 400:1。2011 年 5 月检修期间在加氢装置的循环氢混氢点和新氢混合点发现直径 30 cm 的铵盐结晶。柴油加氢装置也因为使用这种含有氯的氢气而造成不同程度的堵塞^[3],如图 2。

图 2 加氢装置循环氢混氢点单向阀铵盐堵塞

(3)氢气中含氯是造成氯化铵堵塞的重要原因^[5]。消除氯化铵堵塞的根本在于消除富氢气体中的氯。2011年之前装置使用的脱氯剂脱氯效果差,氯容很小,更换周期频繁,每3个月就需要更换1次,脱氯后甚至无法达到 $0.1\ \mu\text{g/g}$ 以下的要求。2011年之后装置选用了石科院开发的WDL系列低温脱氯剂WDL-B,是针对炼厂不同装置的使用寿命和氯容的要求而开发的,可最大限度地提高使用效率。使用全新的脱氯剂后,脱氯效果明显,使用周期延长至8个月,脱氯前氢气中氯含量 $6\ \mu\text{g/g}$,脱氯后的氢气中无法检测到氯,完全满足工艺要求。

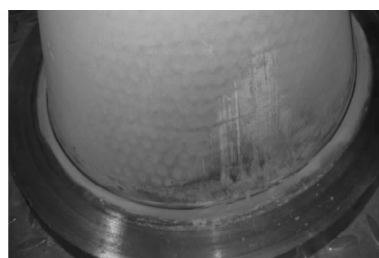
(3)同样的情况也发生在连续重整装置中,循环氢压缩机是重整装置的核心设备,且无备用机,在 2009 年 1 年中曾因重整的循环氢压缩机入口过滤网铵盐堵塞,造成全装置停工 19 次,平均 20 d 就要停工吹扫压缩机入口的过滤网,循环机入口滤网堵塞情况如图 3。

图 3 重整循环机入口过滤网铵盐堵

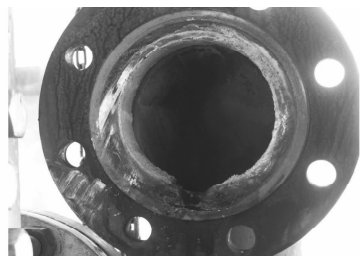
(2)重整稳定塔顶部的空冷 A71202 在运行中多次发生管束泄漏的情况,停工堵漏的过程中发现空冷底层流出的汽油中显淡绿色。这是由于汽油中溶入了氯离子所致^[4]。10年间总计更换过全新液化气空冷3台,其中第一台空冷腐蚀最为严重,总计堵漏管束达到86根,约为所有管束的7.6%。空冷出口的南侧法兰面已经被腐蚀损坏,如图4。

图4 液化气空冷南侧法兰面

(4)2013年10月,针对装置液化气管线和空冷的严重腐蚀,技术部提出技改技措:在稳定塔进料泵后增加液相脱氯罐,用于吸收汽油相中的氯^[6]。选取KT406-1作为液相脱氯剂。液相脱氯罐投用后,测得脱氯后汽油中氯含量为 $0.7\ \mu\text{g/g}$,测得稳定塔顶部的燃料气中,氯含量小于 $0.1\ \mu\text{g/g}$ 。虽然化验分析的结果没有达到技术规范中的小于 $0.5\ \mu\text{g/g}$ 的要求,但是从液化气罐顶的燃料气分析来看,液相中的氯含量有了明显的下降。液相脱氯罐投用至今,没有发现液化气管线和空冷腐蚀现象。
