气化炉托砖板法兰损毁原因分析及改进措施研究

摘要: 气化炉托砖板法兰多次损毁是山东华鲁恒升化工股份有限公司大型氮肥技改项目存在的问题之一。通过对损坏的气化炉进行检查, 发现气化炉托砖板法兰内径由 780 mm 均匀损毁至 930 mm, 且法兰约 1/3 圆周长度范围被烧穿。针对此 2 种现象进行了详细的分析, 并从改造气化炉耐火砖、激冷环、托砖板法兰结构, 更换激冷环垫片材料, 进行严格检修控制和加强工艺管理等几方面对气化炉的改进进行了研究。

Analysis on damage in refractory support flange in water-coal gasifier and improvement for it

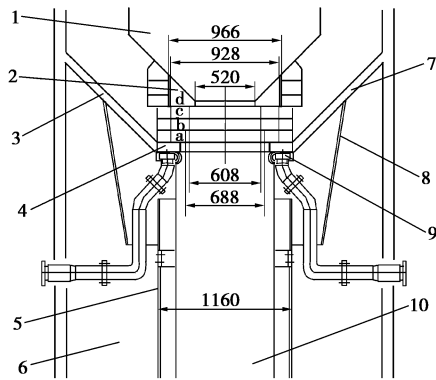
图1 气化炉局部结构示意图

从图1可以看出,托砖板法兰一定程度上可以受来自内腔中充满水的激冷环的降温,但在激冷环的半环管部位,托砖板法兰探出激冷环,使得暴露在工艺介质中的托砖板法兰内孔处材料缺乏冷却而局部高温,造成损毁。

(1)将托砖板法兰内径尺寸适当放大,改造热面砖 a 的结构尺寸使其呈 L 形,利用它将托砖板法兰包起来,使托砖板法兰隐藏在耐火砖里面而不使其外露。一方面,可以保护法兰在一定时间内不与高温粗煤气接触,不被高温粗煤气和炉渣冲蚀、烧蚀;另一方面,减少或避免粗煤气中相应成分与托砖板法兰材料反应的可能。

(2)改造激冷环半环管为方管,使托砖板法兰从整个半径上特别是靠中心的材料能够被激冷环内部流动的激冷水冷却。
