工艺与设备

催化裂化装置膨胀节失效 原因分析与改造方案

Failure analysis of expansion joint in catalytic cracking units and improving measures

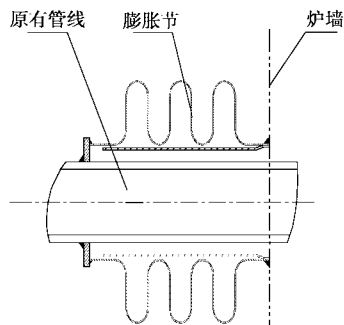
图2 膨胀节结构位置图

为了减小烟气管线在开停车过程的温差应力,在烟气管线($\Phi 325$)上套装1个膨胀节($\Phi 377$),其原理类似于固定管板式换热器在壳体上设置膨胀节来减小温差应力。膨胀节左侧与焊接在烟气管上的挡板焊接,右侧与炉墙焊接。当开停车或操作温度变化时,烟气管线的冷热轴向变形由膨胀节来承担。膨胀节炉内的烟气能进入膨胀节内,烟气温度为 $700\sim 750^{\circ}\text{C}$,工作压力为 $0.20\sim 0.22\text{ MPa}$ 。通过分析,烟气的主要成分为 CO_2 、 O_2 、 N_2 ,同时含有微量 SO_2 、 SO_3 等极性气体。

用肉眼观察失效的波纹管膨胀节,在膨胀节水平轴线以上部位,膨胀节完好无损,无表面裂纹,金属光泽清晰可见,而在膨胀节水平轴线以下部位,波峰和波谷过渡处发现裂纹,最明显的裂纹位置在距离波峰约 $1/3$ 处或接近波峰处,裂纹为环向且很长;在膨胀节内表面有绿色附着物,且有大量的催化剂附在表面,说明有不同程度的局部腐蚀,内表面金属呈褐色锈层,形成宏观上的腐蚀产物。从波峰处取样辗平后,在内表面上发现大量的表面裂纹,其走向与膨胀节轴向垂直,然而,在波谷及侧面则无此迹象,显然裂纹同部位能否积存腐蚀介质有关。

从现场情况来看,大多数波纹管膨胀节发生的是环向开裂,说明径向应力很大。波峰与波谷之间的过渡段是总体不连续区,此处的应力大,故裂纹大多出现在过渡区,且呈环向。

随着使用时间的增长,膨胀节存在严重的温度不均现象,水平轴线上部壁温较高,水平轴线下部壁温逐渐降低。尽管烟气温度高达 750°C ,使用10个月后检测膨胀节壁温,水平轴线以上部位的壁温仍在 300°C 以上,而膨胀节最低点壁温已低于 100°C 。此时,膨胀节局部已出现点腐蚀痕迹,有明显的绿色液体从波峰的最低点附近渗出。可见,经过一段时间的使用,在膨胀节水平轴线以下部位,催化剂粉尘厚度会逐渐增加,导致膨胀节内壁面热阻逐渐增加,使得其壁温低于露点。现场检测结果发现,膨胀节水平轴线最低点波峰处的壁温已经降到 50°C ,为露
