# 重整进料硫含量超标原因分析及对策

**摘要:**介绍了300 kt/a半再生催化重整装置加氢单元的运行状况,针对加氢反应器压力降升高、加氢进料/加氢产物换热器内漏导致精制石脑油硫含量超标原因进行了系统分析,通过变更操作条件、比对精制油硫含量,排除加氢催化剂FH-40B失活的可能性。通过检测、比对换热器低端油样中的总硫含量来判断换热器的内漏位置,结果表明,该方法准确可靠,操作简单。并指出原料油携带重质馏分油及腐蚀残渣是反应器压力升高的重要因素,垢下腐蚀和 $H_2S-HCl-H_2O-NH_3$ 酸性腐蚀是换热器E102E管束减薄直至发生穿孔的主要原因。提出原料油进料线上设置过滤器、增设1台高温脱氯器、优化注水部位及注水量、稳定原料油性质、石油脑进料直供及选择合适设备材质等措施,以保证装置长周期运行。

## Cause analysis and countermeasures in naphtha hydrofining unit

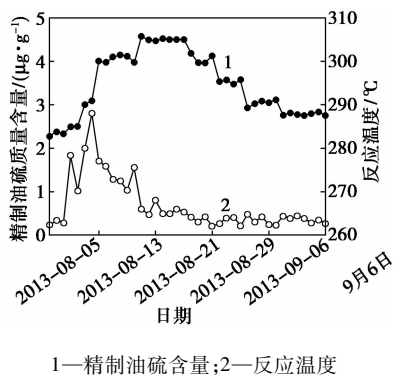
图 1 反应温度和精制油硫含量变化

减压装置常压塔冲塔,精制石脑油硫含量随之上升,通过调整反应温度和原料性质,精制石脑油硫含量恢复正常值。但是,加氢反应器床层压力降出现明显上升,至 2013 年 11 月 2 日,反应器压力降已升至 0.167 MPa。其加氢反应温度调整、精制石脑油硫含量及反应器压力降变化趋势分别见图 1 和图 2。由图 1 可知,反应器压力降上升后,加氢反应温度较之前提高 6℃,精制石脑油硫含量才能满足重整进料的指标要求。说明部分 FH-40B 活性已受到积碳的影响甚至失去活性。

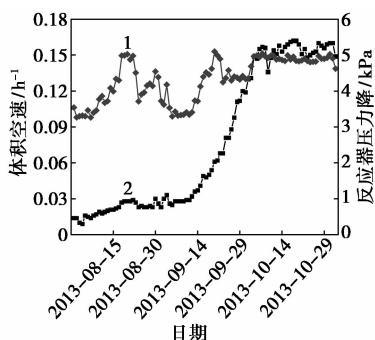
图 2 加氢反应器床层压力降趋势图

打开反应器大盖发现, 反应器入口大部分积垢篮充满硬质焦块, 瓷球上部结焦物黏连成不规则的片状薄焦, 上层催化剂颗粒之间夹杂大量焦粉, 从而导致卸剂困难。由此可知, 催化剂顶部的硬质焦块和片状薄焦是反应器床层压力降增大的主要原因。反应器顶部结焦物成分分析见表 4。

2014 年 3 月 22 日更换 E102E/F 管束。鉴于催化剂积碳严重, 对 R101 上部催化剂进行撇头, 将部分 FH-40B 催化剂更换为齿轮状 FH-40C (载硫型) 催化剂 2.39 t。装置于 3 月 23 日恢复生产, 于 3 月 25 日 5:00 生产出的精制石脑油满足重整反应进料的要求。催化剂撇头后, 加氢反应器压力降下降至 0.011 MPa 左右, 并保持稳定。

(3) 预加氢进料线上设置过滤器, 滤去原料油中小于  $25\ \mu\text{m}$  的机械杂质, 避免其经管道进入反应系统, 沉积在反应器顶部, 或者占据催化剂颗粒空隙。同时在反应器顶装填捕铁剂和捕硅剂, 防止反应器压力降快速升高。

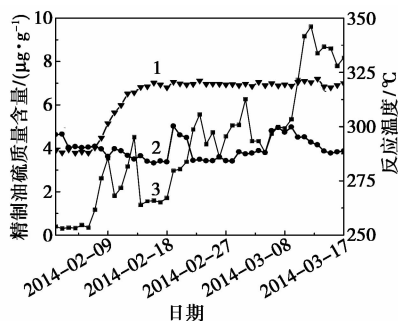
图 3 反应温度、空速及精制油硫含量趋势

由图 3 可知,提高反应温度、降低反应空速后,精制石脑油的硫含量并不能降低;回炼加氢生成油,

硫含量反而增长。从整个态势来看,精制油硫含量超标越来越严重,重整催化剂硫中毒程度逐步加深。结合操作调整及精制油质量情况,基本确定换热器内漏造成硫不合格。

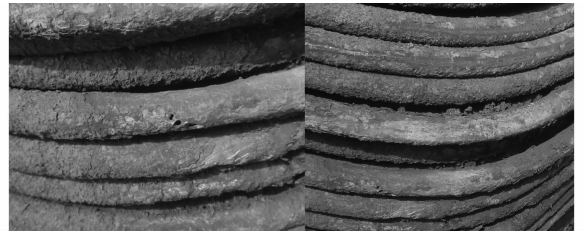
图4 换热器管束穿孔及结垢情况

换热器 E102E/F(管束为碳钢材质)为重叠安装,抽出管束后发现,管束外表面腐蚀严重,管束外壁黏附着大量的黑褐色垢状物,同时也有较松散的红褐色层状物(浮锈)不规则地分布在管束表面。拨开垢层,管束表面存在大面积的溃疡状腐蚀坑,管束弯管处管束壁厚严重减薄,出现多处腐蚀穿孔。穿孔部位附近基体外表面存在许多大小不一、深度不一的腐蚀凹坑。管束内表面相对光滑,但也存在少量白色结晶物。换热器 E102E 管束穿孔及结垢情况见图4,操作条件加材质见表3。

却器管束 U 型管处)等部位。当带有活性阴离子  $\text{Cl}^-$  的油气介质通过时,首先被吸附在金属表面的某点上,对保护膜产生破坏作用,形成钝化-活化腐蚀电池。由于阳极比阴极面积小得多,很快就腐蚀成小孔,随着氯离子向小孔迁移,酸度增加,进一步加深腐蚀,最终造成设备穿孔。

石脑油加氢反应生成物经过 E102A-D 换热器后,物料温度降低。此处蒸汽压力  $0.3 \text{ MPa}$ ,其饱和蒸汽温度为  $133^\circ\text{C}$ ,E102E 操作温度在  $80 \sim 150^\circ\text{C}$ ,处于水蒸汽的气、液相变部位即露点部位,大量的  $\text{H}_2\text{S}$ 、 $\text{HCl}$  溶解于少量的凝结水中,形成高浓度的  $\text{H}_2\text{S} - \text{HCl} - \text{H}_2\text{O}$  腐蚀介质,破坏金属表面形成的  $\text{FeS}$  保护膜,使金属重新暴露,即  $\text{Fe}$  直接与  $\text{HCl}$  反应生成  $\text{FeCl}_2$ ,形成对碳钢连续破坏的腐蚀过程。相对于 E102F 来说,流经 E102E 的物料酸性更强,所以穿孔更容易发生在 E102E 处。反应生成的  $\text{H}_2\text{S}$ 、 $\text{HCl}$  和  $\text{NH}_3$  结合成氯化铵和硫化氢氨,在低温段析出(氯化铵的结晶温度为  $204^\circ\text{C}$ ,硫化氢铵结晶温度为  $121^\circ\text{C}$ )造成电化学垢下腐蚀。氯化铵腐蚀更为严重,内表面形成点蚀<sup>[2]</sup>。另外,根据穿孔的部位特点(发生在  $90^\circ$  弯头处),还存在冲刷腐蚀。流体按水平和垂直方向运动时,管壁的腐蚀是均匀减薄的,但在流体突然改向处,管壁金属表面会被高速流体不断直接冲击,受冲击腐蚀部位管壁的减薄就比其他部位更迅速甚至穿孔<sup>[3-4]</sup>。电化学腐蚀机理如下:

E102E 壳程介质为石脑油和氢气, 氢气中均含  $\text{H}_2\text{S}$  和  $\text{HCl}$ , 石脑油进料还携带部分水, 所以存在  $\text{H}_2\text{S}-\text{HCl}-\text{H}_2\text{O}$  类型腐蚀环境, 二者相互促进构成循环腐蚀。另外, 根据工艺条件, E102E 壳程操作温度为  $80 \sim 150^\circ\text{C}$ , 石脑油在这一区域逐步气化, 由于预加氢进料未设置过滤器, 气化后的剩余物势必会和携带的机械杂质、腐蚀产物一起黏附在管束外表面形成灰黑色垢物, 从而形成垢下腐蚀, 随着腐蚀过程的加速进行, 因活性阴离子  $\text{S}^{2-}$ 、 $\text{Cl}^-$  的存在而导致局部出现坑蚀直至腐蚀穿孔。另外, E102E 为 U 型管换热器, 在制造时存在一定的残余应力。金属在应力和腐蚀环境的共同作用下, 原电池的阳极被腐蚀溶解成沟形裂缝, 应力又促使在裂缝附近区域发生塑性变形, 从而加速阳极的溶解, 最终导致管线破裂。

(4) 正确选择设备材质。虽然采取工艺措施能减轻设备的腐蚀, 但并没有从根本上解决问题, 设备材质升级也是防腐措施之一。针对上述原因分析, 应选择耐  $\text{HCl}-\text{H}_2\text{S}-\text{H}_2\text{O}$  介质低温腐蚀的稀土合金钢 09Cr2AlMoRe 取代 10<sup>#</sup>碳钢。
