烷基化/废酸再生(SAR)联合装置 腐蚀与防护研究

摘要:某大型烷基化/废酸再生(SAR)联合装置在运行期间,多个系统出现比较严重腐蚀泄漏现象,影响装置安全平稳生产。通过分析各部位腐蚀情况,研究各类腐蚀形成机理,有针对性提出解决方案。通过优化工艺条件、设备设施改造等多种手段,有效减少了联合装置腐蚀情况的发生。

Study on corrosion and protection of combined unit for alkylation/SAR

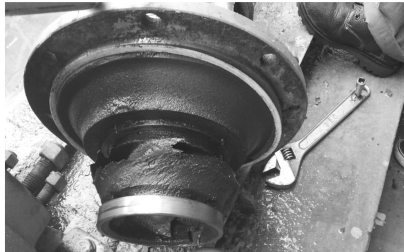
图 2 烷基化装置动设备腐蚀案例

装置运行期间还有部分动设备因腐蚀损坏,2014年异辛烷装置开工期间 DA6001 形成酸性环境,GA6002A/S 叶轮严重腐蚀损坏,泵壳也严重减薄,见图 2 所示。

理论上烷基化/废酸再生(SAR)联合装置无稀硫酸介质,但在非正常工况及装置酸碱接触部位,仍有可能产生稀硫酸。比如在 GD3003 碱液管口处测厚有明显减薄;低压碱洗塔喷射器 EE6001 入口管道稀硫酸腐蚀泄漏;2014年7月低压碱液塔 DA6001 因在线 pH 计故障,碱液补入不足而形成稀酸环境,导致 GA6002 泵叶轮严重腐蚀等案例均是稀硫酸腐蚀结果(2.3 节案例)。

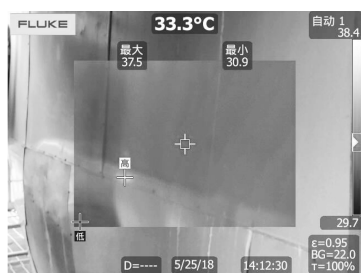
图 4 R201 出口稀土保温段管道红外热像仪照片

图 4 和图 5 分别是同一管道采用不同种类保温材料的管段的红外热像仪照片,从图上可以清楚看

出采用新型稀土保温材料管段外表面温度较低且温度分布均匀,无明显热点;而采用普通保温材料的管道有明显热点,说明保温棉局部存在间隙或厚度不均情况,容易造成管道内壁局部温度低,易发生露点腐蚀。稀土保温材料应用在废酸再生装置保温施工难度大、泄漏风险高的部位,取得了良好的效果,2016年12月保温改造完成后,运行至今未发生腐蚀泄漏。

一个原因是管道、设备外部保温效果不佳。存在保温部分脱落、保温层厚度不足、外部保温防雨效果差等各种问题。为分析保温存在的问题,采用 Fluke 红外热像仪对装置各部位进行检查,对测得外部温度较高的部位进行保温整改。而 SO₂ 转化器 R201 出口等腐蚀严重且保温施工难度大的部位,尝试采用新型 ZGT 稀土复合保温材料。
