浮顶油罐外防腐涂层失效原因分析及应对措施

摘要:介绍了浮顶油罐外腐蚀情况,着重对油罐外防腐层失效原因进行了讨论,根据其腐蚀的主要原因,提出了针对浮顶油罐外防腐涂层失效的应对措施。

Failure analysis of external anti-corrosive coating for floating roof oil tank and relevant countermeasures

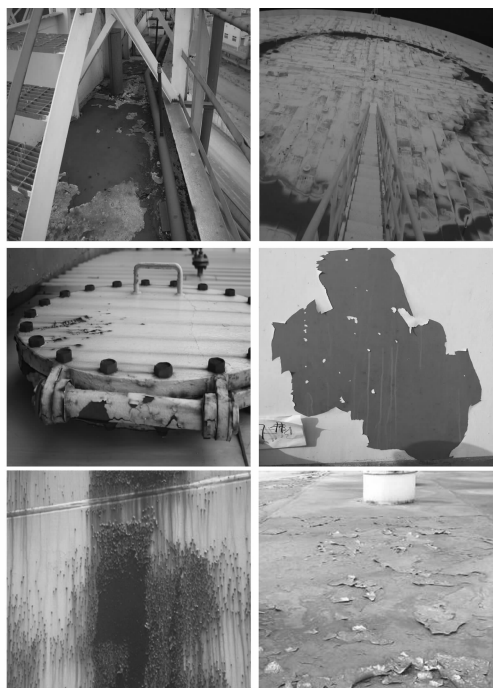
图 1 部分油罐腐蚀图片

某公司是国内大型原油储运专业化管理公司,负责管理 10 余座大型油库,油罐总数 400 多座,总罐容 4 000 万 m³。油罐结构分为拱顶和浮顶 2 种类型,油罐容量为 500 ~ 150 000 m³。根据对其浮顶油罐腐蚀情况的长期跟踪观察(见表 1),发现油罐均存在不同程度腐蚀(见图 1),尤其是浮顶、罐外壁、加强圈、抗风圈巡检护栏等,部分地方已经开始影响油罐的正常安全运行。

油库	施工工序	防腐涂料的名称	目前腐蚀情况
油库 1	机械除锈 Sa 2.5	环氧富锌 + 环氧 云铁 + 聚氨酯	浮顶局部腐蚀,抗风圈腐蚀,栏杆和巡检平台腐蚀
油库 2	机械除锈 Sa 2.5	环氧富锌 + 环氧 云铁 + 凉凉隔热胶	部分焊缝漆皮脱落,罐顶平台、护栏有腐蚀
油库 3	机械除锈 Sa 2.5	环氧富锌 + 环氧 云铁 + 氯化橡胶	浮顶、抗风圈、加强圈 50% 防腐层脱落,腐蚀严重
油库 4	机械除锈 Sa 2.5	环氧富锌 + 环氧 云铁 + 聚氨酯	抗风圈等局部防腐层脱落,浮顶防腐层脱落严重

根据油罐浮船单盘所处的环境可知,单盘的作用是隔绝原油与大气相接触,阻止原油轻质组分挥发,减少原油的损失。它随着原油液位的高低而升降,在升降过程中,浮船单盘由于重力及原油压力和软密封、刮蜡机构的摩擦力作用,单盘变形。当单盘向上启升时,由于软密封等的向下摩擦力及重力作用,进罐原油存在一定的压力,单盘向上凸胀;当单盘下降时,由于重力及软密封等向上的摩擦力作用,油罐内部形成一定的真空度,单盘向下瘪陷。油罐这种经常性的起伏运动导致单盘产生交变应力,会造成单盘板防腐层开裂剥离。此外单盘板外表面凹凸不平,凹陷处长期积水会发生电化学腐蚀,腐蚀呈连片的麻点,严重时可能造成穿孔。

油库的新建油罐竣工投产后不到 3 年,罐体外防腐部分、重点浮顶及单盘的防腐涂料部分出现大面积开裂、脱皮、剥落等现象,主要由于其施工工艺不当,喷砂除锈不到位,造成外防腐涂料施工结束后不久就出现涂层开裂、脱皮现象。
