耐凝露石墨烯涂料在输气管道中的防腐应用

摘要:为了解决天然气站场、阀室凝露管道涂层易腐蚀失效的难题,对传统防腐涂层进行老化分析,并研发新型耐凝露石墨烯防腐涂料。在实验室进行附着力、中性盐雾和耐连续冷凝实验,结果表明,石墨烯防腐涂层在凝露环境下附着力良好,防腐性能优异。通过天然气阀室现场涂装应用表明,石墨烯涂层服役两年后无起泡、剥落等现象,涂层对管道的防腐性能良好,比传统涂层老化级别更低,可实现凝露环境下对管道的长效防护,可为其他凝露化工管道的腐蚀防护提供借鉴。

Anti-corrosion application of condensation-resistant graphene coatings in gas pipelines

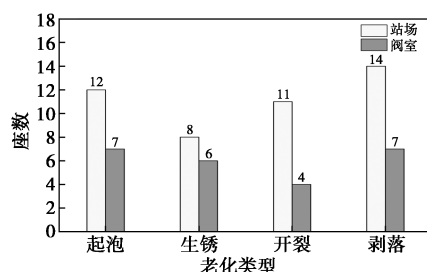
图2 涂层发生老化的站场和阀室数量

目前浙江省网的天然气站场、阀室地面管道涂装的是传统涂料,底漆为环氧富锌或水性转换底漆,中间漆为环氧云铁,面漆为氟碳或聚氨酯。涂层老化类型主要包括起泡、生锈、开裂和剥落。对38座阀室和32座站场传统涂层的老化情况进行了现场检查,其中25座站场和16座阀室局部管道涂层存在老化情况,占比高达59%。

图2是管道局部涂层存在老化的站场、阀室数量,可以看出天然气站场和阀室管道涂层起泡、生锈、开裂和剥落等老化情况均有发生,比较普遍,数量较多。

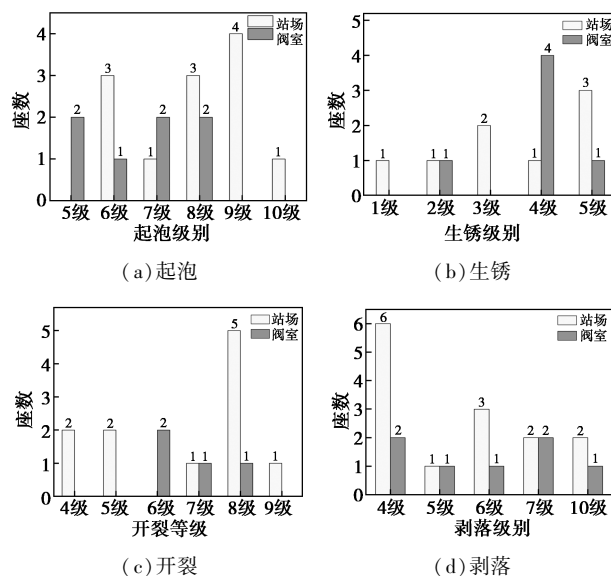
图3 老化级别的分布

图3是站场、阀室管道局部涂层老化级别的分布情况。图3(a)显示涂层起泡级别很高的9级、10级站场分别有4座和1座,而阀室没有。图3(b)显示站场涂层生锈级别在1~5级均有分布,阀室涂层生锈级别大多数为4级。图3(c)显示站场涂层开裂级别在4~9级基本都有分布,阀室涂层开裂级别主要分布在6~8级。图3(d)显示站场、阀室涂层剥落级别分布广泛。
