津华线清管作业中存在的问题及分析

摘要:在简要介绍津华原油管道及自投产以来清管作业情况的基础上, 重点叙述了冀东原油低输量清管作业的过程和相关数据, 研究分析了清管作业效果, 总结了经验体会, 为同类管道今后清管作业工作提供参考。

Analysis and problems about the pigging operation in Jinhua pipeline

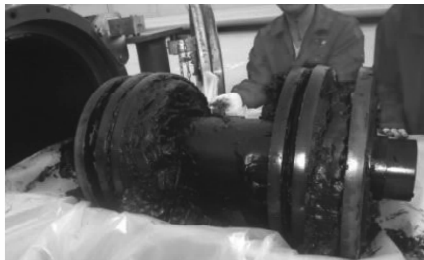
图 1 青县中间热泵站收到的清管器

4 月份清管结束后,青县中间热泵站收球筒取出约 8 kg 蜡,任丘合建站收球筒取出约 75 kg 蜡。2 座站场收到的清管器现场情况如图 1 和图 2 所示。5 月份清管结束后,青县中间热泵站收球筒内基本无蜡,任丘合建站收球筒取出约 2 kg 蜡。

从以上情况可以看出,4 月份清管清出物明显多于 5 月份清管清出物;且汇鑫-青县段析蜡量高于青县-任丘段的析蜡量。

经分析,3 月份,冀东原油进入管道后,输油温度升高,逐步建立温度场,在这个过程中,冀东原油析蜡较多;4 月份开始第 1 次清管。温度场建立后,4—5 月期间,冀东原油输油温度稳定,析蜡量减少。同时,4 月份之前,地温较低,5 月份地温较高,这些都是导致冀东原油输油温度升高的原因。输油温度升高,则析蜡量减少。同时,汇鑫-青县段平均输油温度高于青县-任丘段平均输油温度,因此,汇鑫-青县段析蜡量高于青县-任丘段的析蜡量。

4月份清管结束后:青县中间热泵站收到的汇鑫-青县段清管器,支撑板和密封板直径为485 mm;任丘合建站收到的青县-任丘段的清管器,支撑板直径为480 mm,前部密封板直径为480 mm,后部密封板直径为490 mm。清管结束后,2个清管器的密封板直径均小于管道内径,不具备过盈量,下次清管,需更换皮碗等配件。5月份清管结束后:青县中间热泵站收到的汇鑫-青县段清管器,支撑板直径为488 mm,密封板直径为495 mm;任丘合建站收到的青县-任丘段的清管器,支撑板直径为480 mm,前部密封板直径为480 mm,后部密封板直径为490 mm,前后支撑板各有4处刮伤。津华线清管结束后,汇鑫-青县段和青县-任丘段的清管器的支撑板和密封板磨损较严重,下次清管需更换皮碗等配件。
